ID PRIN\_0089

Secteur (ex-ville)	Année(s) construction
Sainte-Dorothée	en 1812
Adresse principale	
89	Principale (rue)
Adresse secondaire	
Dénomination	
Maison Champagne	
Matricule	Cadastre(s)
8143-69-1580-5-000-0000	1716998
Latitude	Longitude
45,537299	-73,796574
Statut(s) juridique(s)	Pluram 1981
Sans statut	24

Type de bien Bâtiment principal

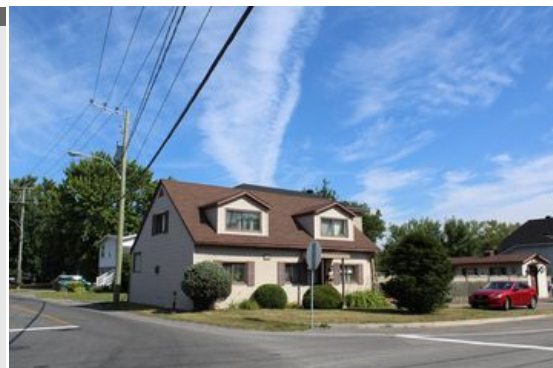
2016\_65005\_PRIN\_0089\_02\_01

La maison se trouve dans un bon état physique.

La maison a subi plusieurs altérations et ne possède plus d'éléments anciens. Suite à des modifications importantes au niveau de la composition, l'allure d'origine de la maison n'est plus perceptible.

Conserver la composition et la volumétrie générales.

Remplacer le revêtement extérieur actuel par un revêtement en planches de bois horizontales et ajouter des chambranles et des planches cornières pour compléter le décor.

Idéalement, revenir à une toiture de bardeaux de bois ou de tôle traditionnelle (canadienne, pincée ou baguettes).

Remplacer les fenêtres actuelles par des modèles en bois à battants à grands carreaux ou des modèles à guillotine en bois.

Installer des portes en bois de style traditionnel avec un vitrage.
